**МЕЖГОСУДАРСТВЕННЫЙ АВИАЦИОННЫЙ КОМИТЕТ
КОМИССИЯ ПО РАССЛЕДОВАНИЮ АВИАЦИОННЫХ ПРОИСШЕСТВИЙ**

ОКОНЧАТЕЛЬНЫЙ ОТЧЁТ

ПО РЕЗУЛЬТАТАМ РАССЛЕДОВАНИЯ АВИАЦИОННОГО ПРОИСШЕСТВИЯ

Вид авиационного происшествия	Авария
Тип воздушного судна	ЕЭВС самолёт-амфибия «Twin Bee»
Государственный и регистрационный опознавательные знаки	RA-2335G
Собственник	Частное лицо
Авиационная администрация	Восточно-Сибирское МТУ Росавиации
Место происшествия	РФ, Иркутская область, Ольхонский район, в районе н. п. Хужир на острове Ольхон, акватория озера Байкал, координаты: 53°11'41" с. ш., 107°19'43" в. д.
Дата и время	13.08.2018, 19:50 местного времени (11:50 UTC), день

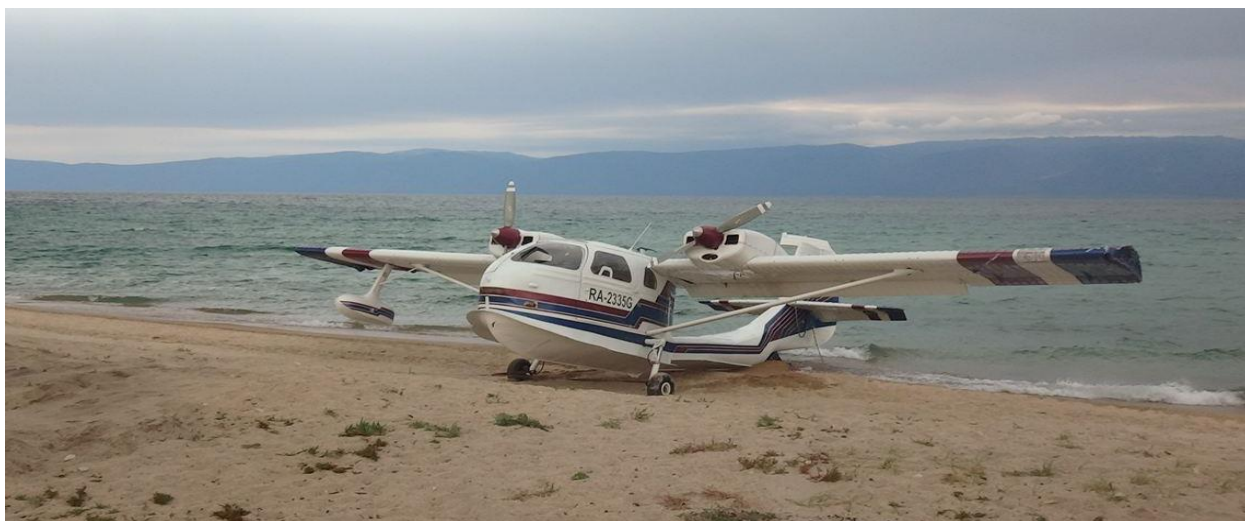
Рис. 1. Самолёт «Twin Bee» после АП

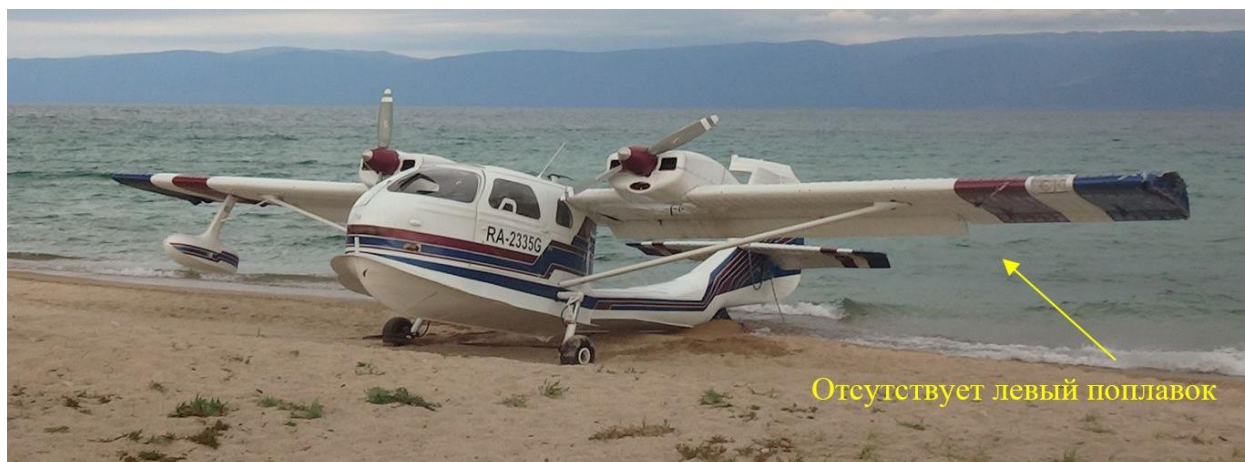
При осмотре самолёта установлено следующее: отсутствует левый поплавок ВС (Рис. 2), повреждена законцовка левой консоли крыла (Рис. 3), повреждено остекление кабины пилотов с левой стороны (Рис. 4). Разрушение стойки левого поплавка и место слома стойки левого поплавка представлены на Рис. 5 и Рис. 6.

Рис. 2. Самолёт после поднятия со дна озера. Фото 17.08.2018

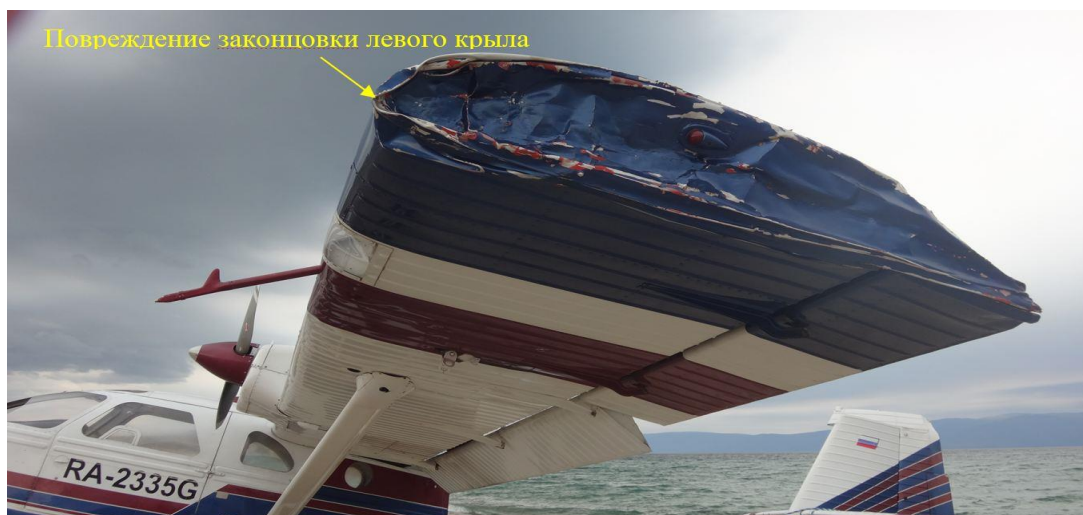
Рис. 3. Повреждение законцовки левой консоли крыла. Фото 17.08.2018

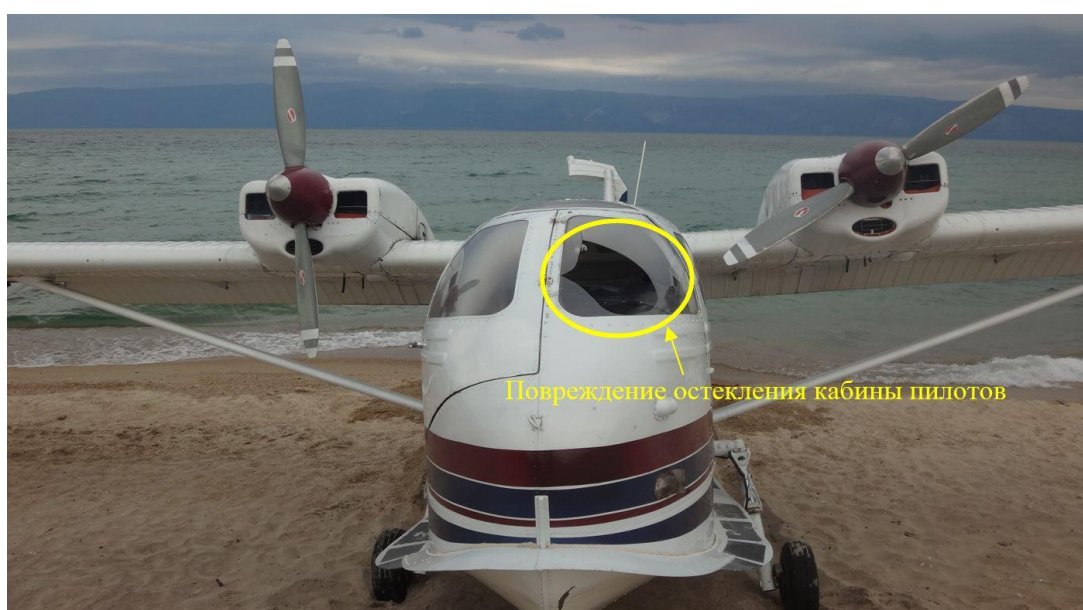
Рис. 4. Повреждение остекления кабины пилотов. Фото 17.08.2018

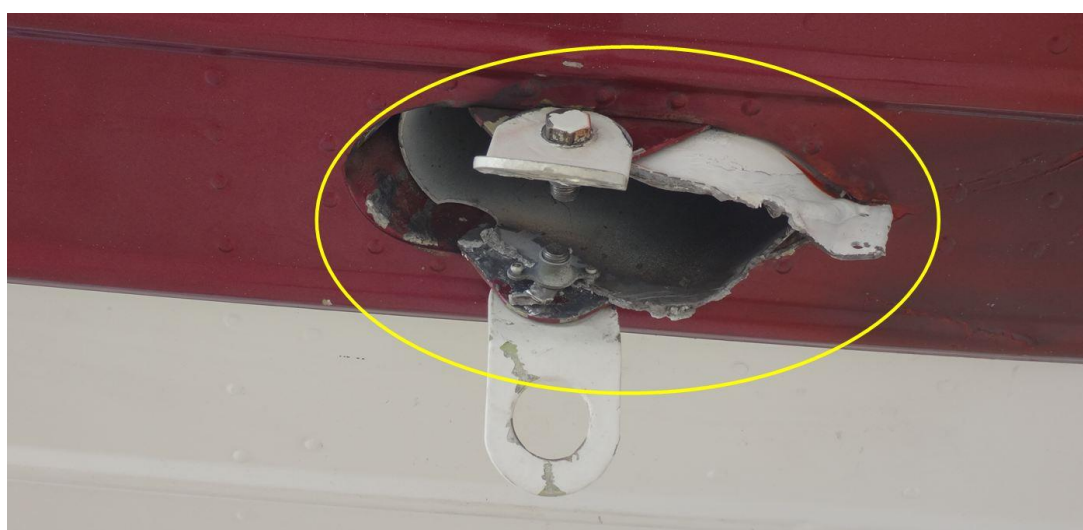
Рис. 5. Разрушение стойки левого поплавка. Фото 17.08.2018

*«Заключение: Разрушение стойки левого поплавка самолёта «Twin Bee» RA-2335G носит статический характер и произошло под действием одноразовой нагрузки, напряжение от которой превысило предел прочности материала сварной наплавки, образованной при сварке прежде разрушенных фрагментов. При этом действующую нагрузку нельзя квалифицировать как нерасчётную, поскольку она привела к разрушению детали по сварному соединению, **сварка** которых не может быть предусмотрена требованиями прочности при изготовлении и **была выполнена на бытовом уровне без соблюдения каких-либо технологических инструкций и стандартов**».*

5.2. Владельцам ВС при возникновении необходимости проведения восстановительного ремонта силовых деталей необходимо согласовывать с разработчиком ВС возможность ремонта и технологию его выполнения.

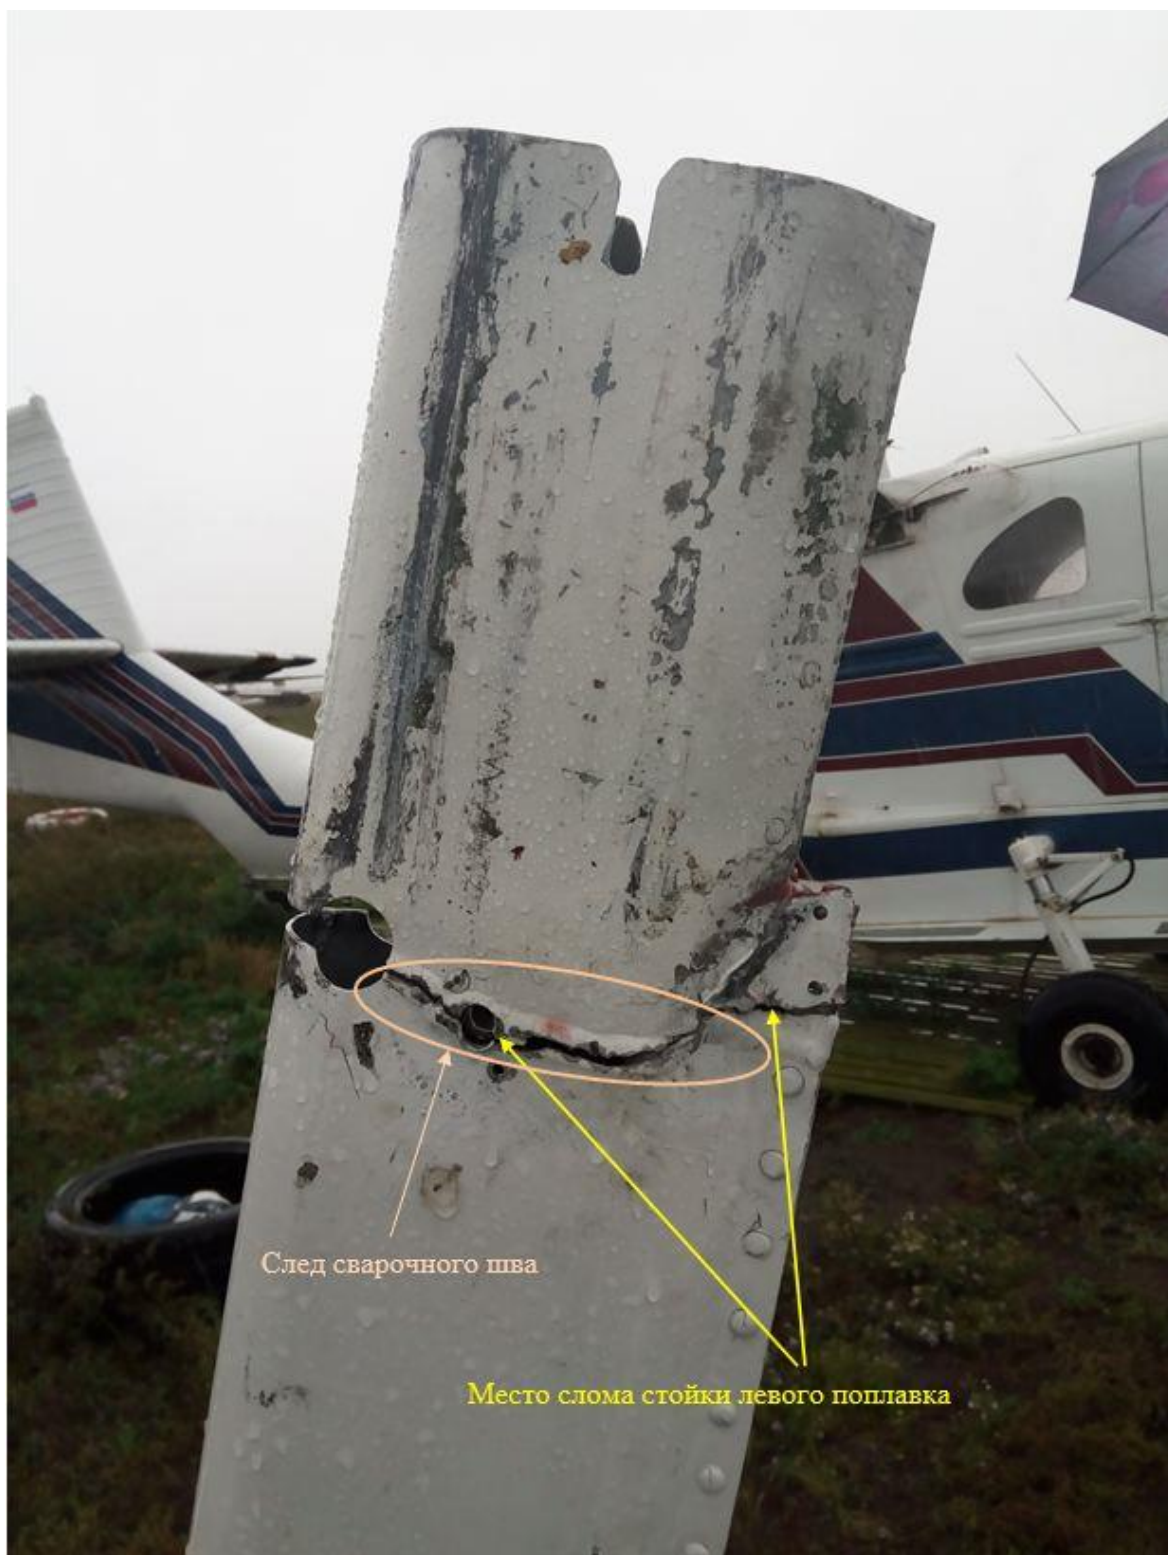
Рис. 6. Место слома стойки левого поплавка

При визуальном осмотре левого поплавка и фрагмента стойки комиссией было установлено, что стойка поплавка сломана в месте конструктивного выреза. Установлено, что по месту слома стойки имеются следы сварного шва, свидетельствующие, что данная стойка ранее ремонтировалась (см. Рис. 6).

Авария с ЕЭВС самолётом-амфибией «Twin Bee» RA-2335G произошла днём при выполнении взлёта с поверхности озера из-за разрушения стойки левого поплавка при столкновении с гребнем волны. Разрушение стойки, наиболее вероятно, произошло под действием нагрузки, превышающей предел прочности материала сварной наплавки, выполненной на бытовом уровне при восстановительных работах без соблюдения технологических инструкций и стандартов.

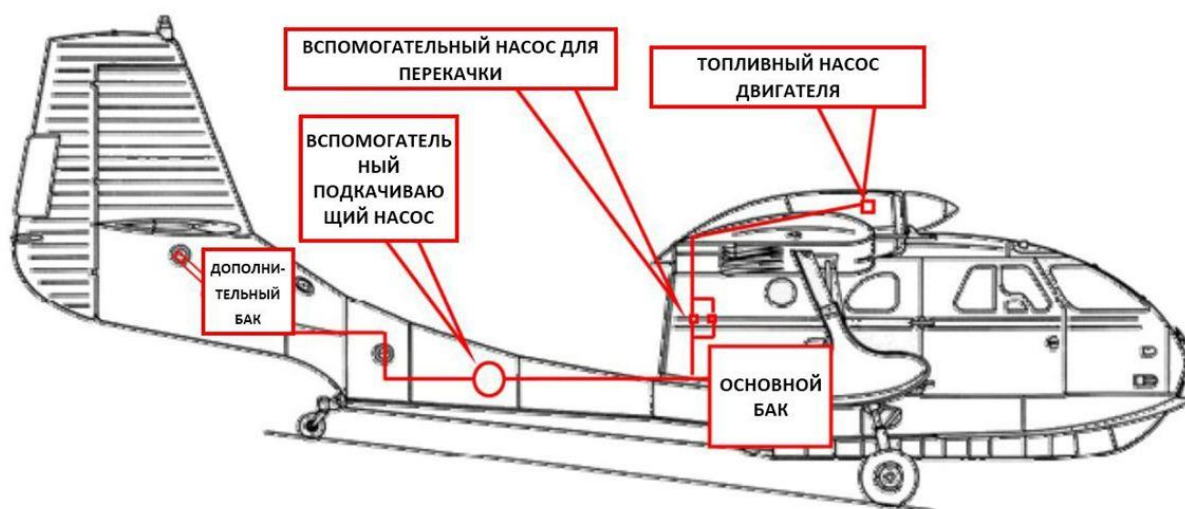
Рис. 8. Схема расположения топливных баков самолёта

Комиссией установлено, что КВС не знаком с правилами расчёта центровки на данном ВС и не знает конструкцию ВС в части того, что имеющийся на борту ВС дополнительный топливный бак (Рис. 8) должен быть заполнен при взлётах с воды для создания нормальной центровки.

«Дополнительный бак должен быть заполнен при взлётах и посадках на воду».
